Schade aan van aluminium-cement vervaardigde voorgespannen elementen

Naar aanleiding van verschillende bij veestallen ingestorte daken in Beieren (Duitsland) is een onderzoek ingesteld. Dit onderzoek betreft ca. 350.000 m² daken van veestallen en ca. 300.000 m² vloeren in scholen en woningen. Hoewel het onderzoeksprogramma nog niet geheel is afgesloten, zijn de resultaten, die tot nu toe werden verkregen, belangwekkend. De voorgespannen balken bezweken ten gevolge van corrosie, die ontstaat bij bepaalde klimatologische omstandigheden van beton vervaardigd van aluminium-cement. Van 9000 objecten, waarvan bij 5200 objecten aluminium-cement werd gebruikt, is onderzocht of speciale veiligheidsmaatregelen noodzakelijk waren. Van de hierbij inbegrepen onderzochte veestaldaken bleek in 80 % van de gevallen, dat minstens bij enige balken gevaar voor breuk aanwezig is. Daarbij is ondersteuning of vervanging noodzakelijk. Hieronder volgt een korte samenvatting van de onderzoeksresultaten, waarbij eerst iets wordt vermeld over corrosie en over aluminium-cement.

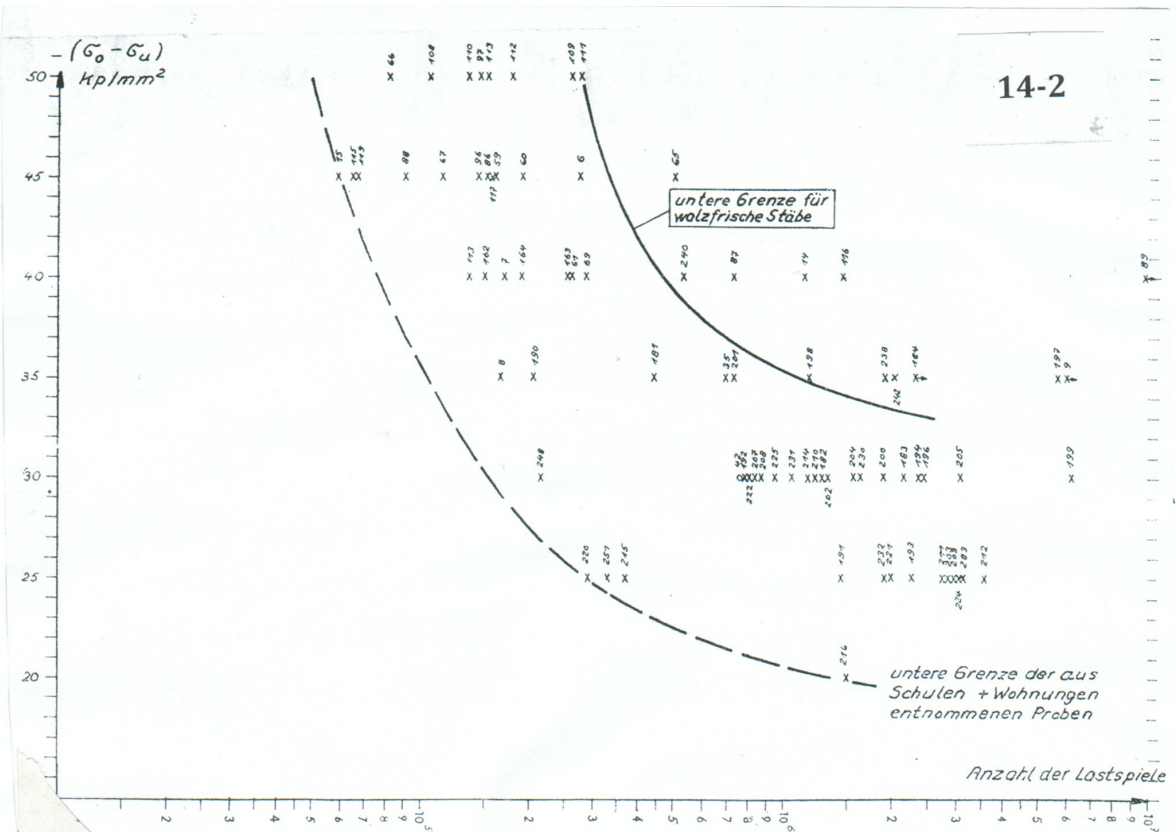
Fig. 1. De uitkomsten van de vermoeiingsproeven, met een Amsler-HFP 10, op voorgespannen vloer- en dakelementen van scholen en woningen.

Van het staal van de vloeren in de scholen werden totaal 250 proefstukken genomen en aan een wisselbelasting onderworpen. Hierbij werden tevens belastingswisselingen uitgevoerd op nieuwe staven. Het resultaat is te zien in figuur 1, waar een ondergrens voor beide is aangegeven. Hoewel er sprake is van een teruggang bij deze vermoeiingsproef is de uiteindelijke teruggang in treksterkte slechts 10%. De breukvlakken van een nieuwe staaf, een sterk en minder sterk aangetaste staaf van elementen uit een school en tenslotte een sterker aangetaste staaf uit een veestalelement zijn in de figuren 2 t/m 5 te zien. De pijlen geven de plaats van uitgang van de breuk aan.

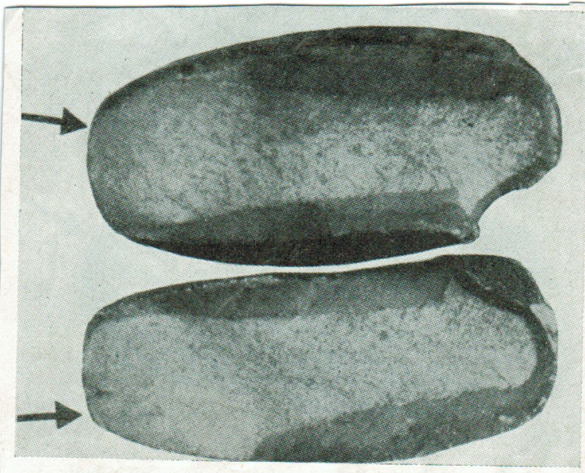
Fig. 2. Breukvlak van een nieuwe (niet ingebetonnerde) staaf.

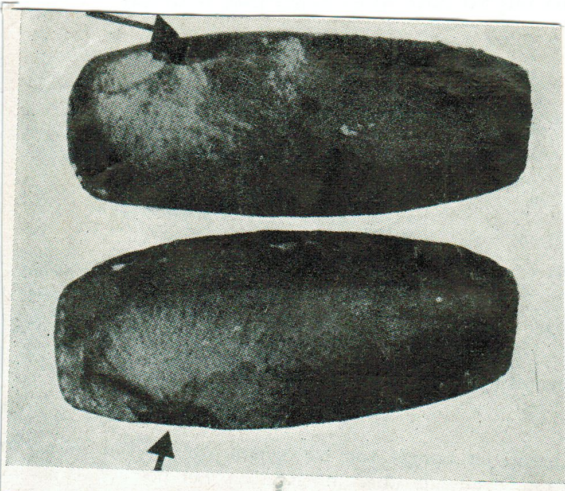
Fig. 3. Breukvlak van een sterk aangetaste staaf afkomstig uit een school.

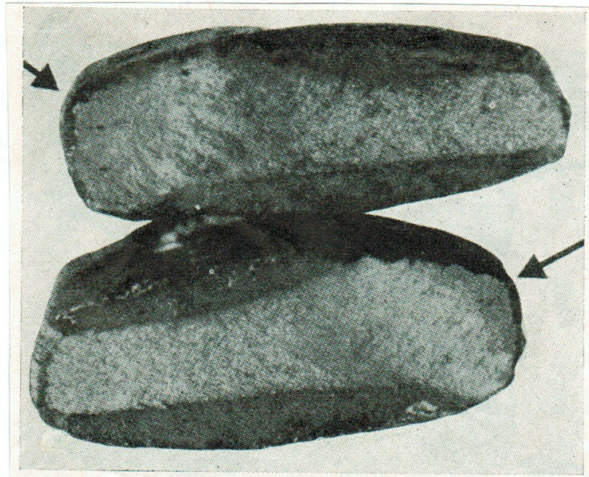
Fig. 4. Breukvlak van een minder sterk aangetaste staaf uit een school.

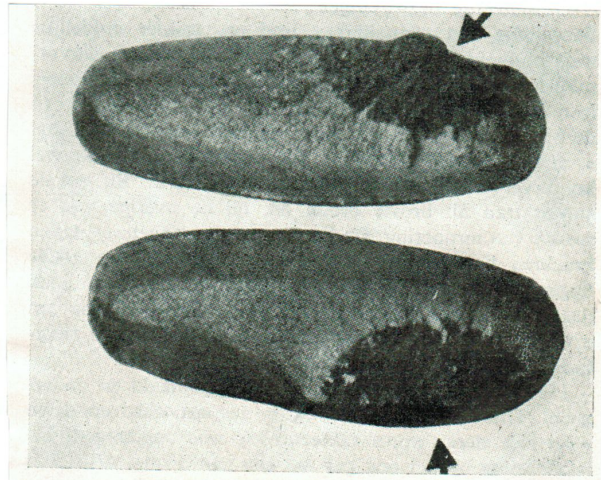
Fig. 5. Breukvlak van een sterk aangetaste staaf van een betonelement uit een veestal.
